Klimaanpassungen auf dem Schulgelände

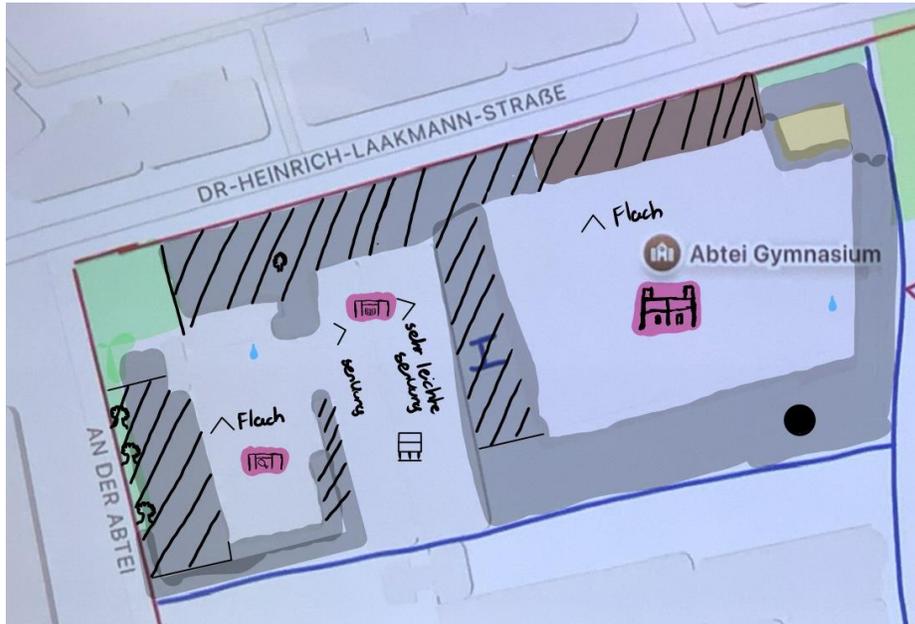
Istzustand

Auf dem Arbeitsfeld I ist eine Hitzegefährdung der Stufe 2-3 gegeben. Es ist bis auf einen kleinen Teil bei den Fahrradständen und hinter der Turnhalle ausschließlich Asphalt verbaut oder Fläche durch Gebäude versiegelt. In diesem Teil des Schulhofes mangelt es an Grünflächen und Pflanzen. Wasserspender sind vorhanden, der eine allerdings in der Mensa und daher nicht ständig zugänglich. Um den Schulhof grüner zu machen, schlagen wir vor, den Asphaltboden gegen Rasengittersteine zu tauschen. Dadurch wird eine große Grünfläche geschaffen, welche durch die Pflastersteine trotzdem stabil bleibt. Zur weiteren Begrünung bietet sich das große Turnhallendach an. Durch die Begrünung würde die Temperatur in der Halle sinken. Zudem würde Lebensraum für Tiere geschaffen.

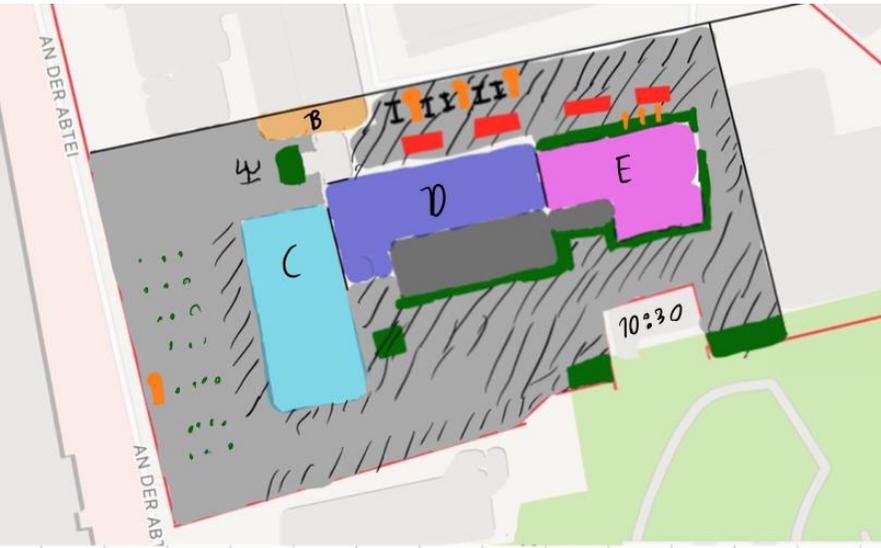
Istzustand

Wir haben den südwestlichen Teil des Schulhofes analysiert, dabei haben wir festgestellt, dass dieser Teil des Schulhofes viel Schatten hat. Außerdem gibt es viele Gebäude und Asphaltflächen. Wasserquellen sind nicht vorhanden, da der Brunnen nicht aktiv ist. Grünflächen und Bäume sind vorhanden, aber nicht flächendeckend. Abschließend lässt sich sagen, dass dieses Areal der Hitzegefährdungsstufe 2 unterliegt. Aufgrund der wenigen Grünflächen, könnte man auf dem Flachdach eine Grünfläche anlegen, diese würde das Gebäude kühlen. Hängepflanzen könnten die Fassade verkleiden. Damit der Schulhof eine Wasserquelle hat, denken wir, dass der Brunnen aktiv sein sollte. Damit es bei den Tischtennisplatten kühler ist, haben wir beschlossen, dass man Bäume zwischen den einzelnen Platten pflanzen könnte.

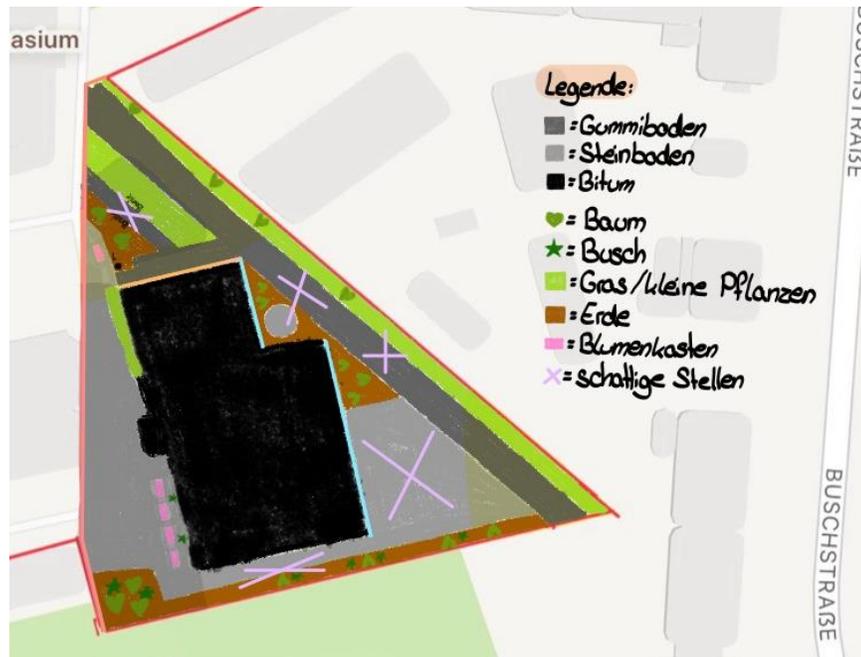
Istzustand

Für das Arbeitsfeld III gilt die Hitzegefährdungsstufe 2. Dort ist zwar viel Schatten, durch die Bäume und die alte Turnhalle, allerdings gibt es durch die Turnhalle auch kaum Grünflächen oder Wasser. Diese Oberflächen würden die Hitze auf unsrem Schulhof besser reflektieren und erhitzen nicht so, wie zum Beispiel der Asphalt zwischen der Turnhalle und dem Schulgebäude. Was auch nicht so gut ist, ist das Dach der Turnhalle, welches aus Bitumen besteht und sich in der Sonne sehr aufwärmt.

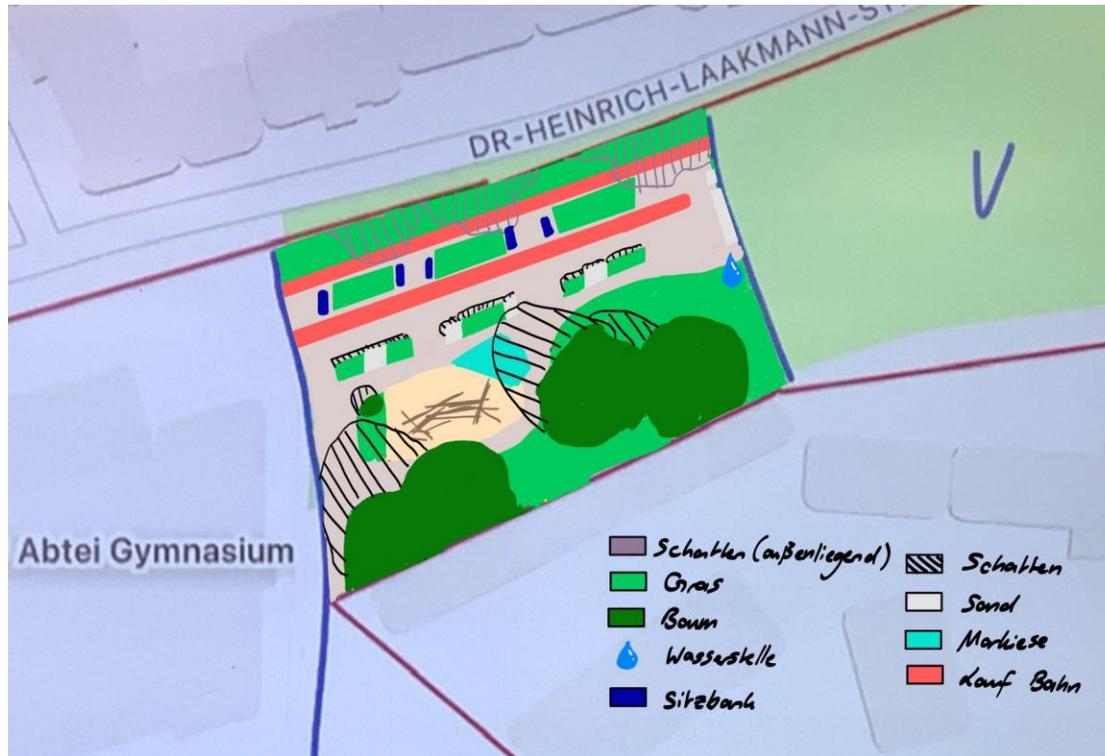
Istzustand plus Anpassungsmaßnahmen

Wir würden sagen, dass unser Arbeitsfeld IV eine Hitzegefährdungsstufe von 1 und 2 aufweist. Wir haben zwar relativ viele Grünflächen und wenig Asphalt, aber keine Art von Wasser und nicht sehr viele Schattenplätze.

Wir würden sagen, dass das Areal sich insgesamt gut für einen Aufenthaltsort bei Hitze eignet. Ein Beispiel für einen Ort wäre an den Bänken, denn da ist zwar nur bedingt Schatten, aber man kann sich hinsetzen und Pause machen.

Ein weiterer guter Ort wäre die große Wiesenfläche, denn dort ist der meiste Schatten und man kann sich auf die Wiese setzen. Das Klettergerüst könnte z.B. mit einem Sonnensegel oder einer Markise beschattet werden.

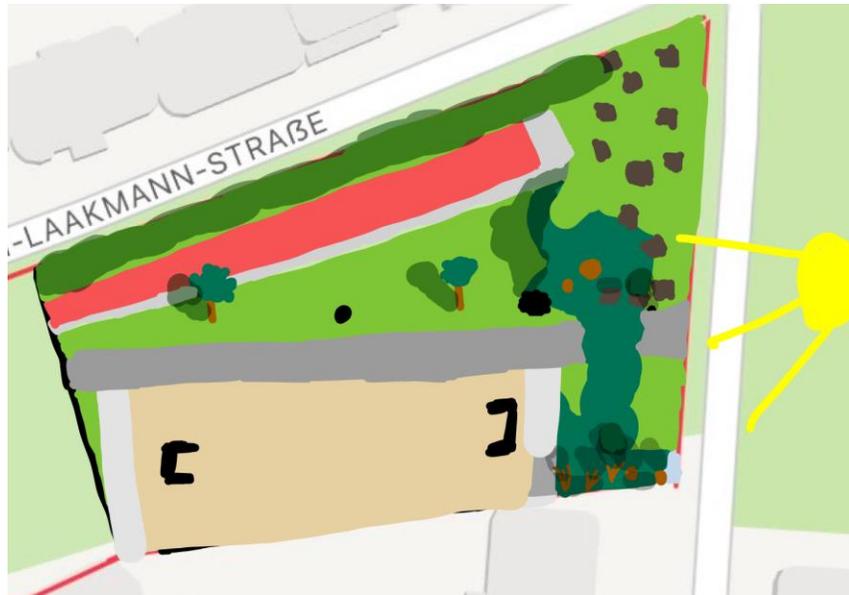
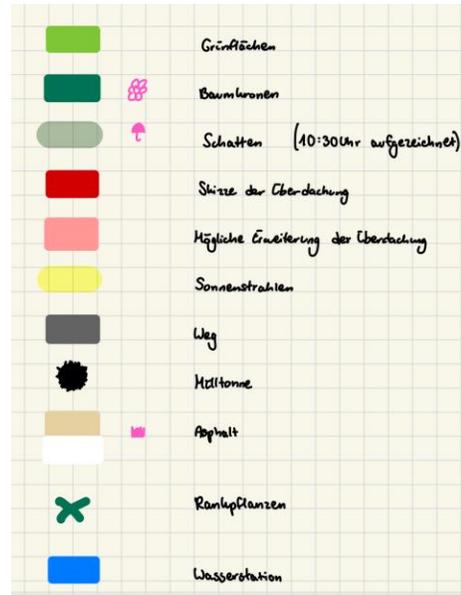
Istzustand

Das Arbeitsfeld V weist eine Hitzegefährdungsstufe von 1-2 auf. Die am stärksten von der Sonne bestrahlte problematische Fläche ist das Fußballfeld, welches sich stark aufheizt. Hier könnte eine helle Teil- oder Komplettüberdachung in Form eines Sonnensegels oder einer begrünten Fläche helfen. Auf jeden Fall sollte es luftig sein (s. rot gestrichelte Linien). Eine weitere Idee wäre eine Wasserquelle neben dem Feld für das Nachfüllen von Flaschen oder zum Händewaschen.
